平成29年度
第16回浄化槽実務者研修会を開催

平成30年2月13日、岐阜県環境会館本館 大会議室

健全な水環境と浄化槽

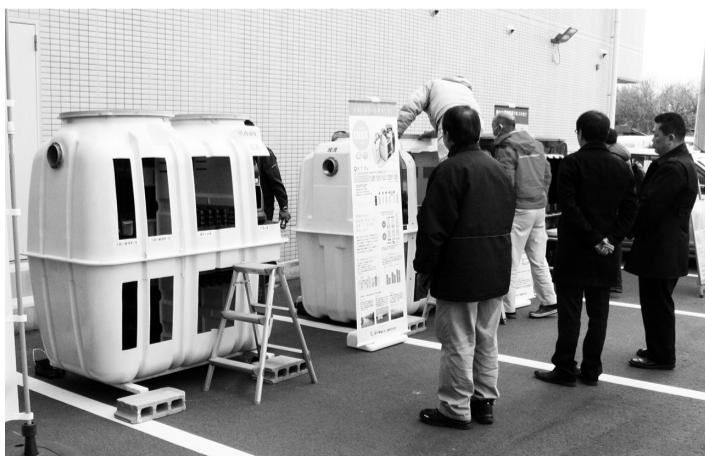
浄化槽カットモデルの展示

モアコンパクト

長さ 1.5m 幅 98cm 高さ 1.5m

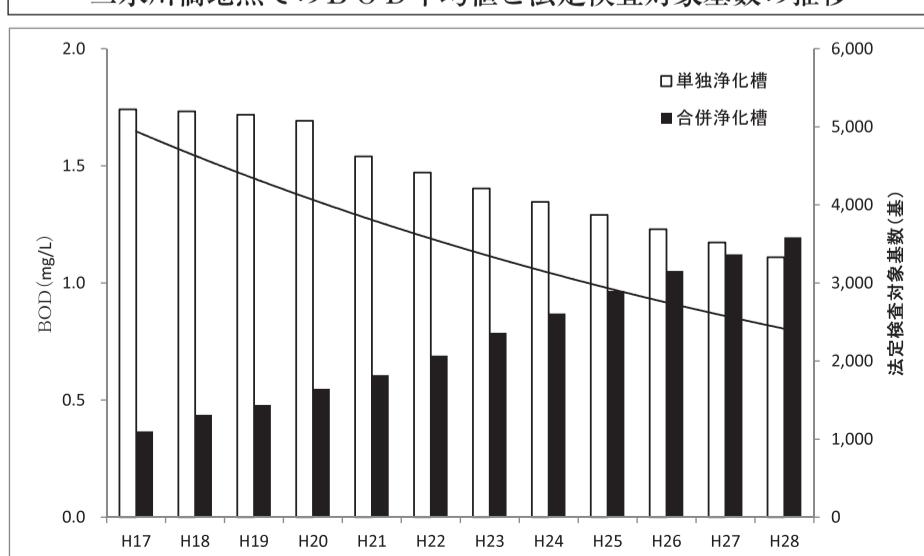
大野町中心部を流れる一級河川
三水川橋掛点でのBOD平均値と法定検査対象基数の推移

合併浄化槽で生活排水処理整備を
進めている揖斐郡大野町

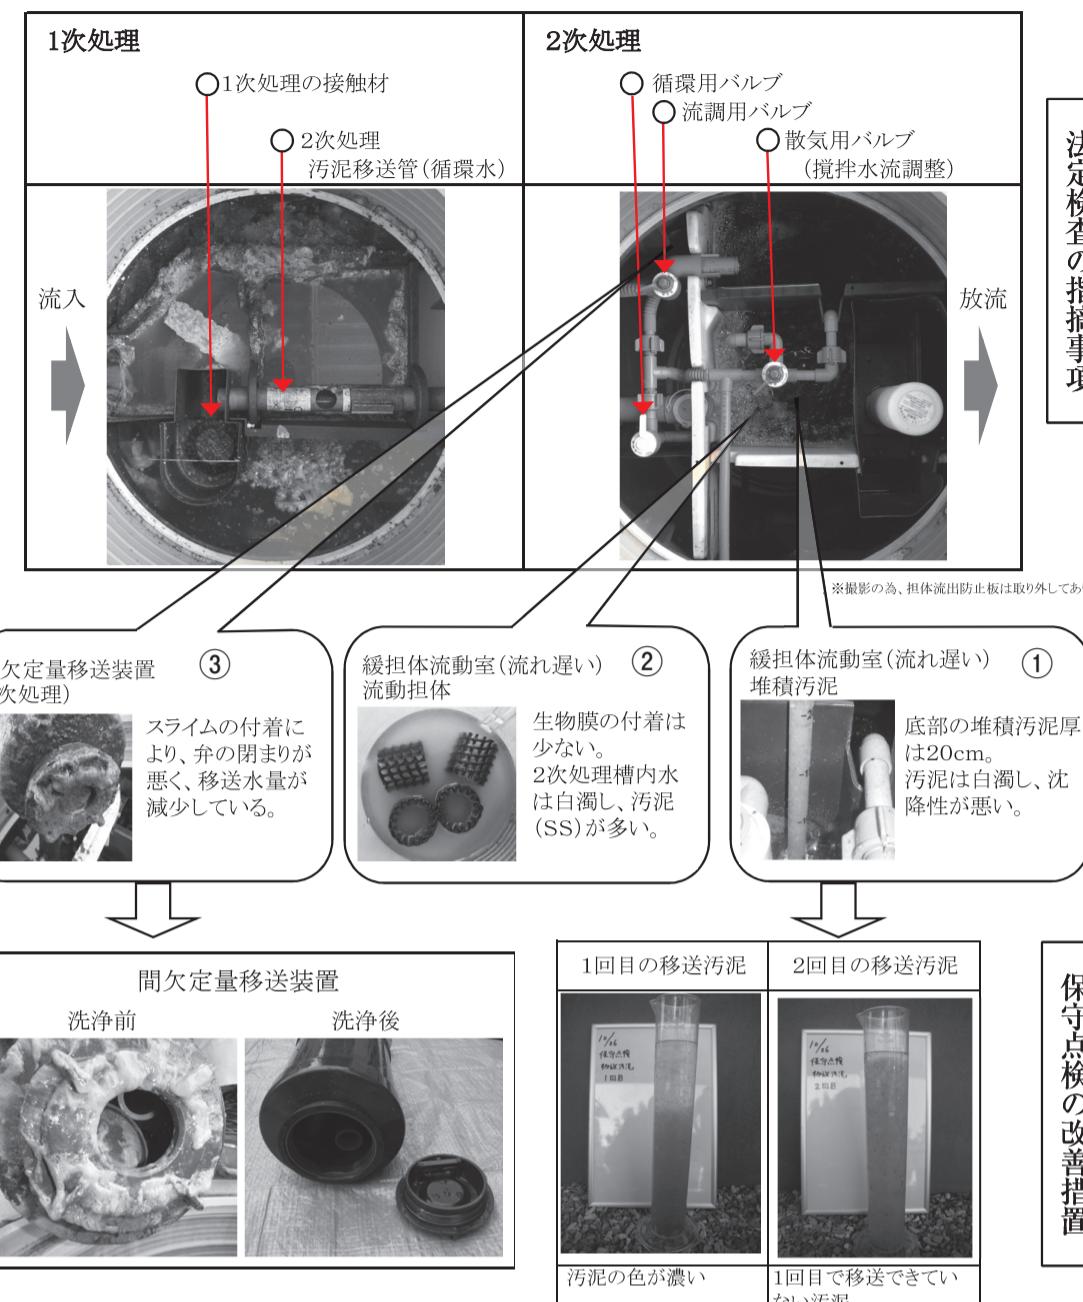
法定検査は、①堆積汚泥は白濁し沈降性が悪いこと、②流動担体に生物膜が少ないと、③間欠定量移送装置にスライムが付着していること。

濁した汚泥を移送し、間欠定量移送装置の洗浄を行った。移送を複数回行うことにより、性状(色)や沈降性を評価している。通常の移送だけでは戻らない浮遊汚泥を1次処理に移送することにより、2次処理機能が回復することになる。

清掃では、作業方法について、保守点検から全量引抜きの申し送りがあったとしても、清掃の判断として、FCE型は維持管理要領書通り、記載することを注意した。

3業種が連携し、お互いの作業を共有することで、水質向上に寄与している。

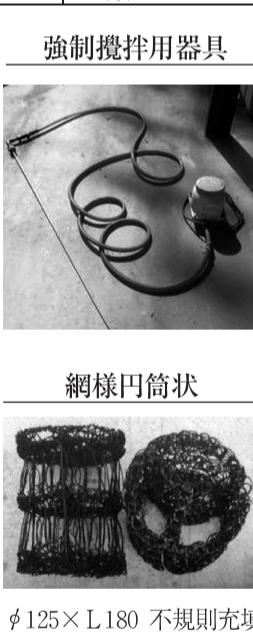
今年は、ろ材の形状に着目し、清掃後の水張りをした状態で再度強制搅拌を行うことで、ろ材内部に付着した汚泥を剥離させたことで、ろ材の機能が回復した事例を学んだ。以前から清掃前の強制搅拌は行っていたが、さらには清掃水張り後の強制搅拌を実施したこと、清掃2ヶ月後の保守点検の透視度は、平成28年では清掃時29度、保守点検時20度だったものが、平成29年では清掃時34度、保守点検時47度と回復した。

清掃 (前)	2室強制搅拌作業	剥離汚泥	汚泥状況	3業種連携発表者の横井代表						
				強制搅拌用器具						
清掃 (前)	剥離汚泥	上澄水に汚泥は少ない 沈降した汚泥 SV66%	80L/分 ホース Φ6×18mm ステンレスパイプ 80mm	網様円筒状 Φ125×L180 不規則充填						
清掃 (水張り後)	剥離汚泥	上澄水に微細な汚泥が多い 沈降した汚泥 SV7% この汚泥がろ材内部にあつた								
A 50度以上 (7,465基)										
1cm未満 27.0% 2,014基		5.9% 443基	47.9% 3,577基	17.1% 1,274基	2.1% 157基					
D 15度未満 (95基)										
1cm未満 22.1% 21基		24.2% 23基	21.0% 20基	23.2% 22基	9.5% 9基	白色 黄土色 茶色 黒色
